Restauratie molen De Volksvriend

Najaar 2013: de nieuwe klus voor Molenstichting Gemert-Bakel

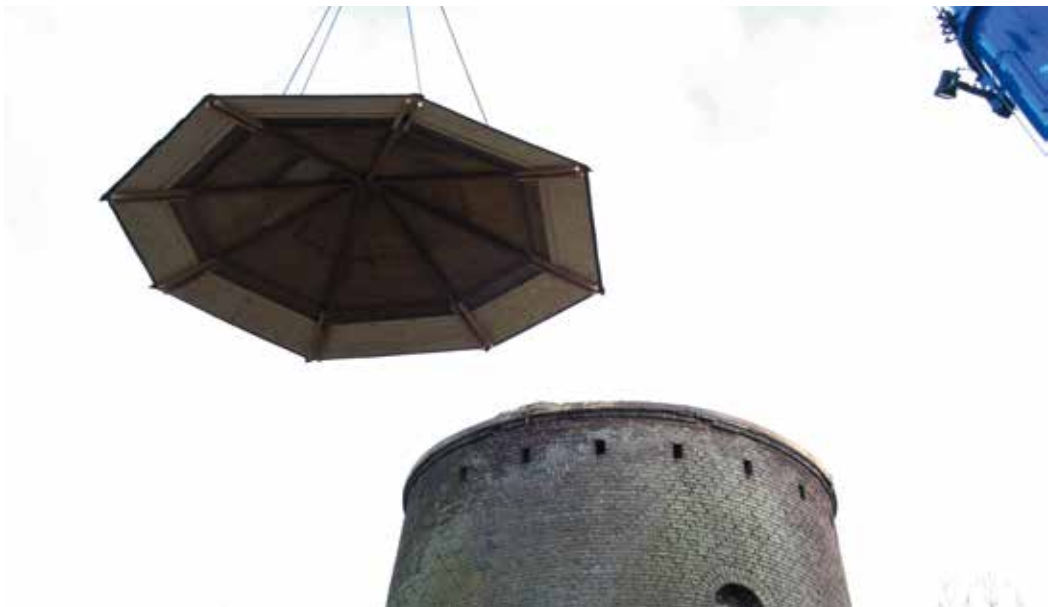
Tijdelijk een nieuwe pet voor De Volksvriend.

er een noodkap boven op de romp geplaatst om verdere weersinvloeden tegen te gaan.

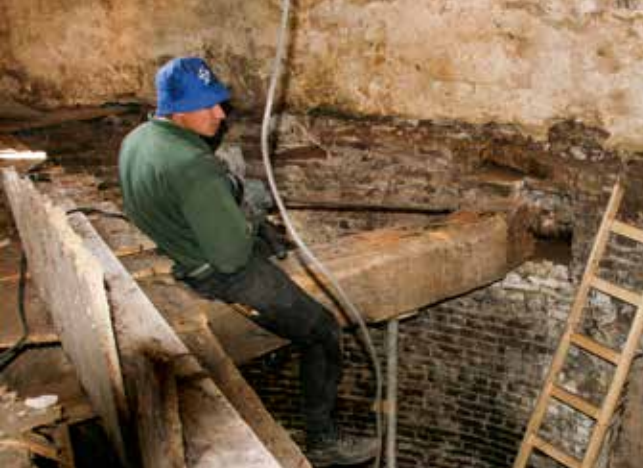
Draagbalk wordt gerestaureerd met epoxyhars en glasfiber.

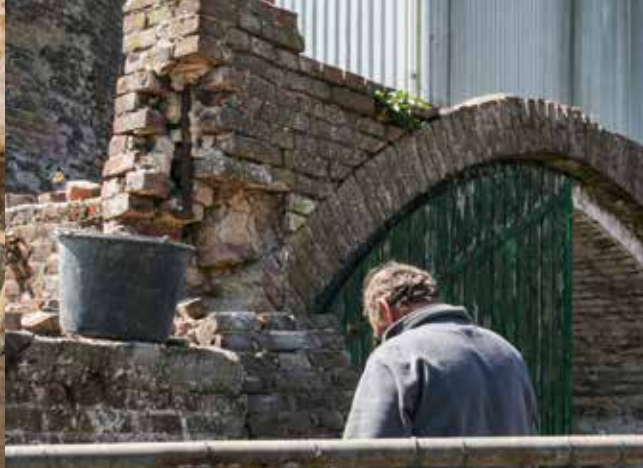
Restauratie van de invaartpoort.

Ondertussen werd het metselwerk van de vaartpoort hersteld. Het was zelfs zo dat wortels

en bomen tussen de stenen door groeiden. De potroeden gingen in juli 2015 naar de fabriek om gezandstraald te worden. Daarna werden ze geheel in oude stijl hersteld. Beide roeden zijn in 1900 voor een molen in Bleiswijk vervaardigd en hadden een oorspronkelijke lengte van 28,30 m. Na de sloop van deze molen in 1913 zijn de roeden naar Gemert verhuisd en ingekort tot 27,90 m.
